AGRO-Systèmes
La Mécanique Choisit Z3T

ETUDE des CAUSES de RUPTURE d'un BURIN

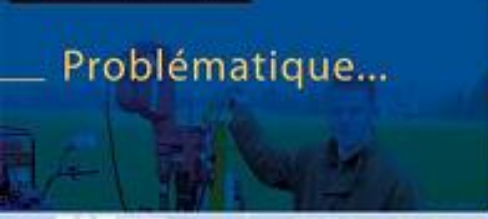
Zone de rupture
Matériau utilisé : X50CrMoV5-1

- 1. Analyse**
Problématique de fatigue
- 2. Modélisation**
Du burin sur le logiciel IDeas
- 3. Simulations**
Etude du comportement mécanique sous charge sur le logiciel I-Deas :
- en mode percussion seul (fig.1)
- en mode percussion + rotation (fig.2)
- 4. Diagnostic**
Rupture de burin due à un mauvais choix du matériau et des traitements
- 5. Préconisations**
Choix du matériau : acier à outilage X50CrMoV5
Traitement thermique : trempe + 2 revenus 56 HRC
Traitement de surface : gravillage / zone rugueuse
- 6. Tests**
Réalisation de tests d'endurance sur 10 burins
